**A FALAZÓ HABARCSOK JELENTŐSÉGE  
TÖRTÉNETI ÉPÍTMÉNYEK  
TARTÓSZERKEZETI BIZTONSÁGÁBAN**

**DOKTORI ÉRTEKEZÉS**

**BALLA BRIGITTA**  
OKL.ÉPÍTŐMÉRNÖK

2020

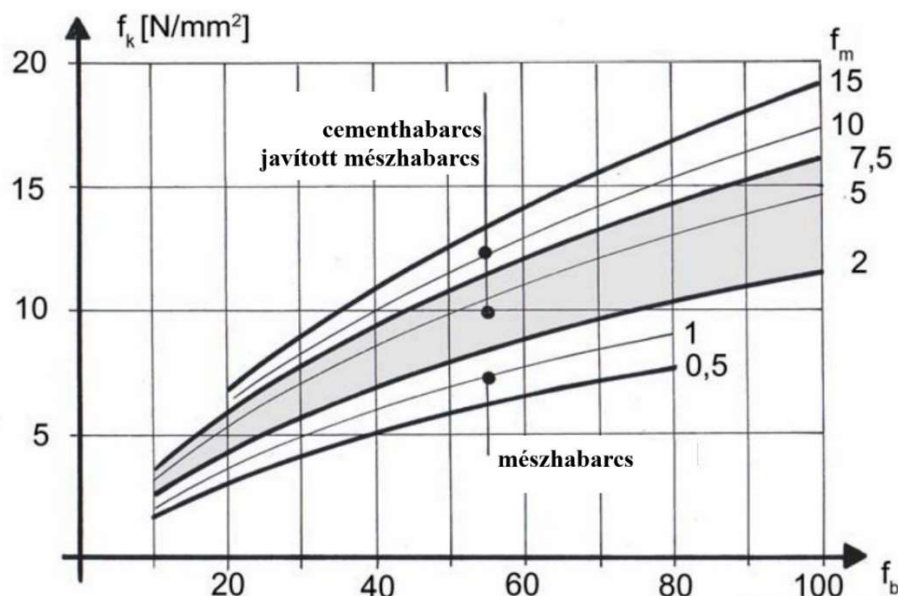
4. ábra: Falazatalkotók szilárdságának hatása a teljes falazat szilárdságára<sup>4</sup> [23]

Amennyiben 38 cm vastag, 280 cm magas téglát falazatot vizsgálunk 9,8 N/mm<sup>2</sup> szilárdságú téglát alkalmazásakor 0,49 N/mm<sup>2</sup> nyomószilárdságú habarccsal 2,16 N/mm<sup>2</sup>, míg 3,9 N/mm<sup>2</sup> nyomószilárdságú habarccsal 3,14 N/mm<sup>2</sup> falszilárdság érhető el [11].

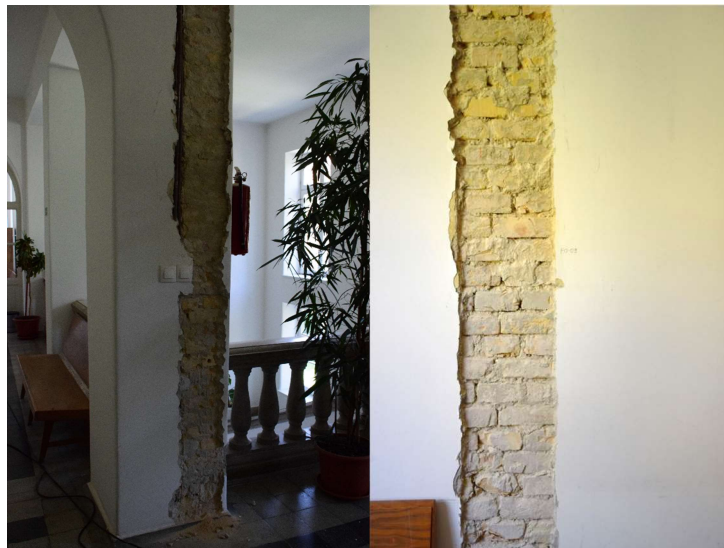
9. ábra: F1-08 jelű (emeleti) és F0-09 jelű (földszinti) falfeltárás (saját felvétel)

A meglévő épület felmérése és diagnosztikai vizsgálata 2019 szeptemberében kezdődött meg. A vizsgálatok elvégzése során nehezítő körülmény volt az épület védettsége mellett a tény, hogy a Tapolcai Járásbíróság és Tapolcai Járási Ügyészség zavartalan működését továbbra is biztosítani kellett az épületben. A roncsolással járó módszerek elvégzésére ezen okokból korlátozottan volt lehetőség, de így is 10 db kis átmérőjű fúrt minta vétele valósult meg. Továbbá kis roncsolással járó módszerek közül a poroszsüveg földem és a földszinti, emeleti és pincefalak esetében endoszkópos vizsgálatokat végeztünk. A padlástérben könnyen kimozdítható – 10 db téglából – hasáb alakú téglamintákat készítettünk. A belső teherhordó falazatok feltárásának mértékét a 9. ábra mutatja. 15 feltárási helyen felületi nedvesség mérést is végeztünk.

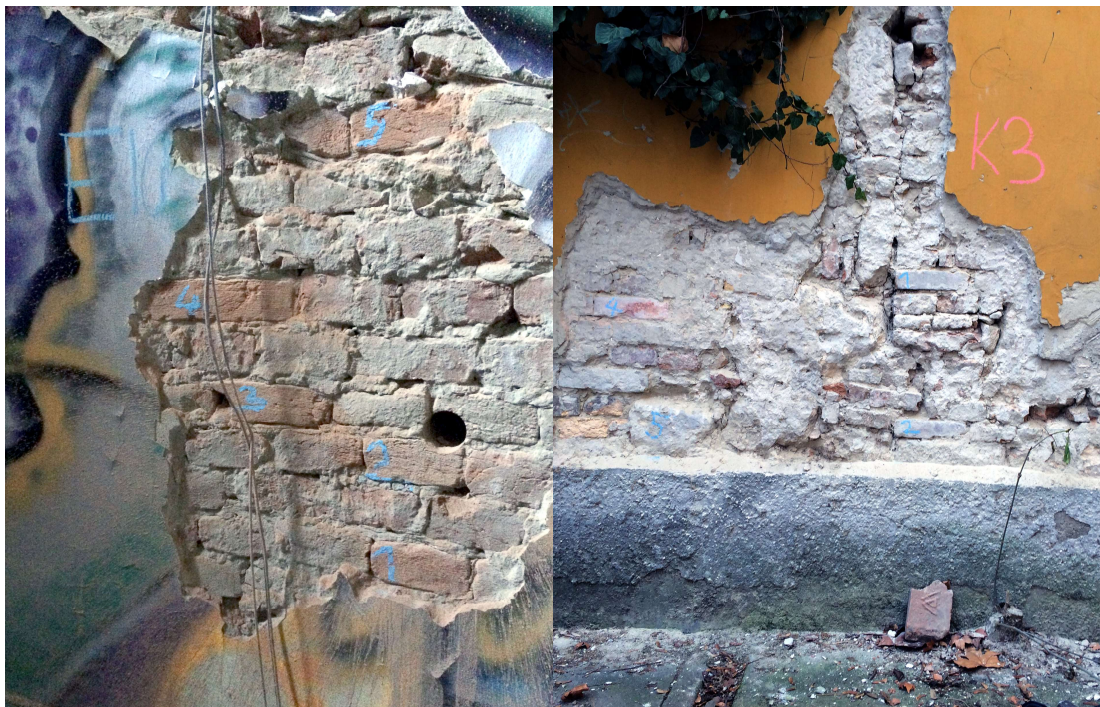
11. ábra: A lépcsőházban kijelölt, fűrt mintavétellel is érintett belső (E10 jelű, bal oldalon, saját felvétel) és külső falfeltárási hely (K3 jelű, jobb oldalon, saját felvétel)

Az épületen tehát első sorban roncsolásmentes vizsgálatokat hajtottunk végre, de 3-3 kis átmérőjű fűrt minta vétele is megvalósult. A helyszíni falazóelem vizsgálatot P típusú Schmidt kalapáccsal végeztük, kiegészítve felületi és mélységi nedvességméréssel. A fűrt mintavételi helyeken kívül még összesen szintenként 10 db belső és 5 db külső helyen történt helyszíni nedvesség és szilárdságvizsgálat. A 11. ábra egy belső és egy külső feltárási helyet mutat.

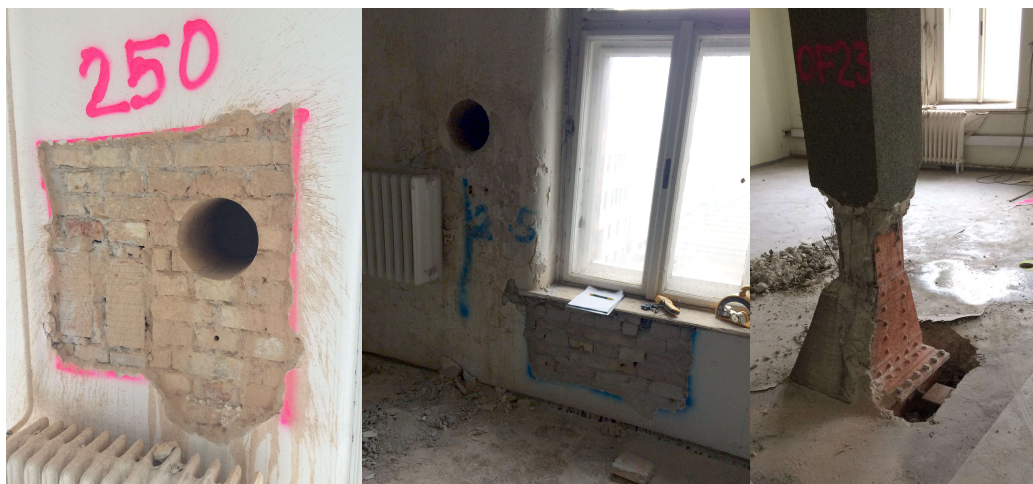
13. ábra: Budapesti többszintes kereskedelmi épület feltárási és mintavételi helyek (saját felvételek)

A rendelkezésre álló vizsgálati eredmények tudományos értéke az összehasonlíthatóság miatt jelentős. Ugyanazon feltárási helyen a fűrt minták laboratóriumban megvalósult törővizsgálatának nagyobb pontosságú szilárdsági eredményeit a helyszíni vizsgálatok közelítőleg becsült értékeivel tudtam összevetni.

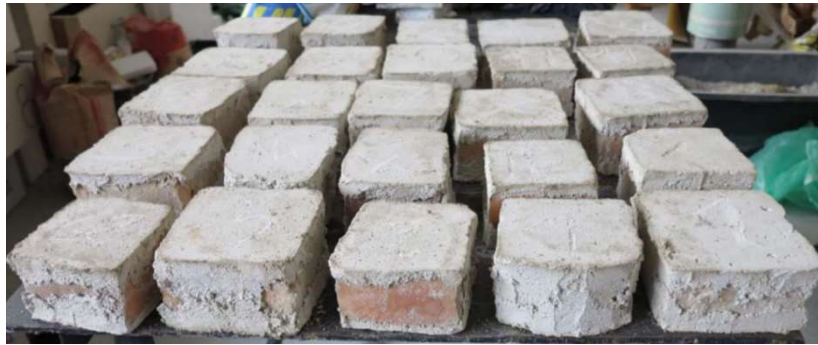
17. ábra: Kiegyenlített felületű szilárdság vizsgálatra előkészített téglaminták (saját felvétel)

A szilárdsági érték és a szórás meghatározásához 2 féle módszert alkalmazhatunk. Legalább 6 db kiegyenlített felületű próbatestet vizsgálógéppel az elérhető legnagyobb terhelésig terheljük, majd a kapott értéket átszámítjuk szabványos nyomószilárdság értékre. A szilárdságvizsgálatra előkészített szerkezetből kiemelt téglákat a 17. ábra mutatja [22].

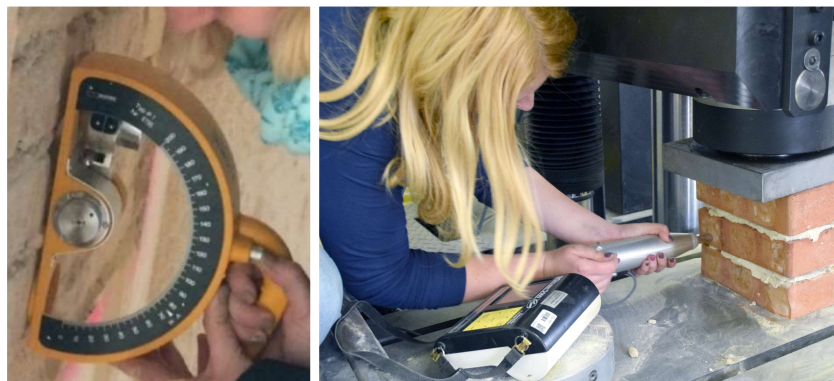
18. ábra: P-típusú OS-120 (bal oldalon, saját felvétel) és az N-típusú Schmidt kalapács (jobb oldalon, saját felvétel)

A P-típusú („pendulum hammer”) kalapács a helyzeti energia elvén működik, elsősorban az alacsony szilárdságú 1-5 N/mm<sup>2</sup> szilárdsági zónában alkalmazható (pl.: könnyű- vagy frissbetonok, gipsz elemek vizsgálatához), ütési energiája 0,833 Nm [55]. A különböző típusú kalapácsokat vizsgálat közben a 18. ábra mutatja.

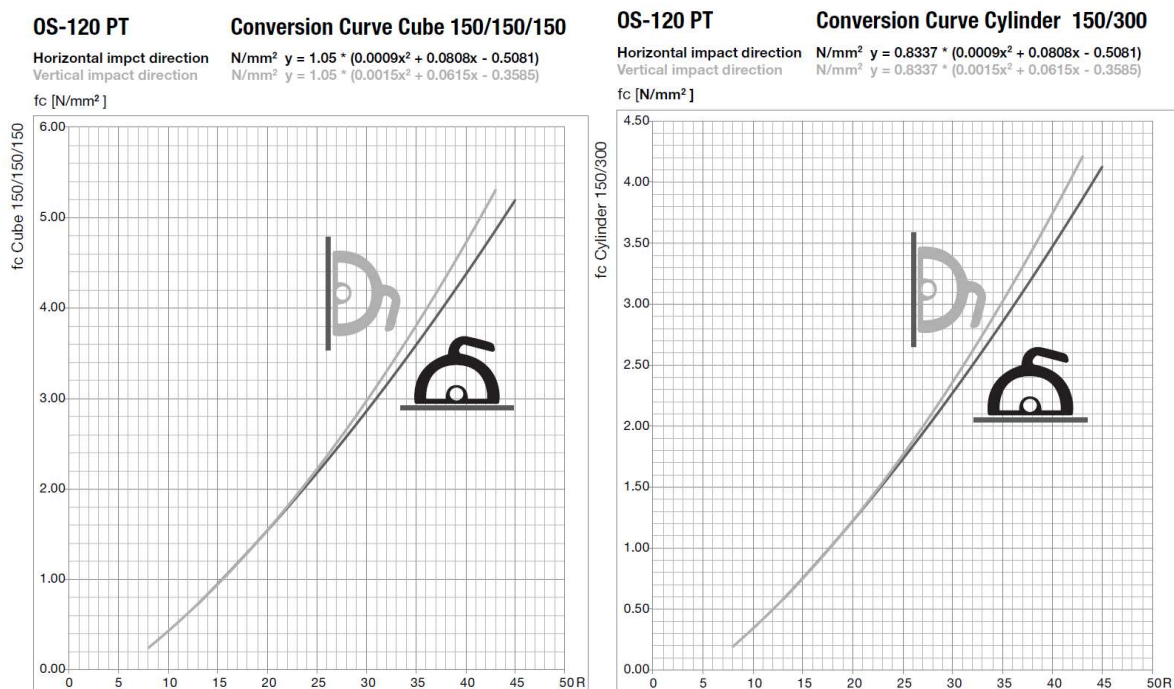
19. ábra: Konvertáló görbék a Schmidt OS-120PT típusú eszközhöz [57]

A visszapattanás értékből a felületi szilárdság kiszámítása meghatározott képlet, vagy grafikon segítségével végezhető el (19. ábra). A gyártó külön adja meg a 150/150 kocka és a 150/300 hasáb próbatestre vonatkozó értékeket [57].

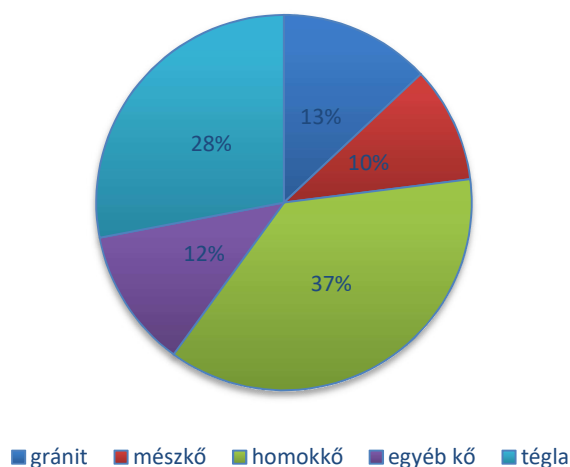
22. ábra: Boltozatok anyag szerinti megoszlása európai viszonylatban [61]

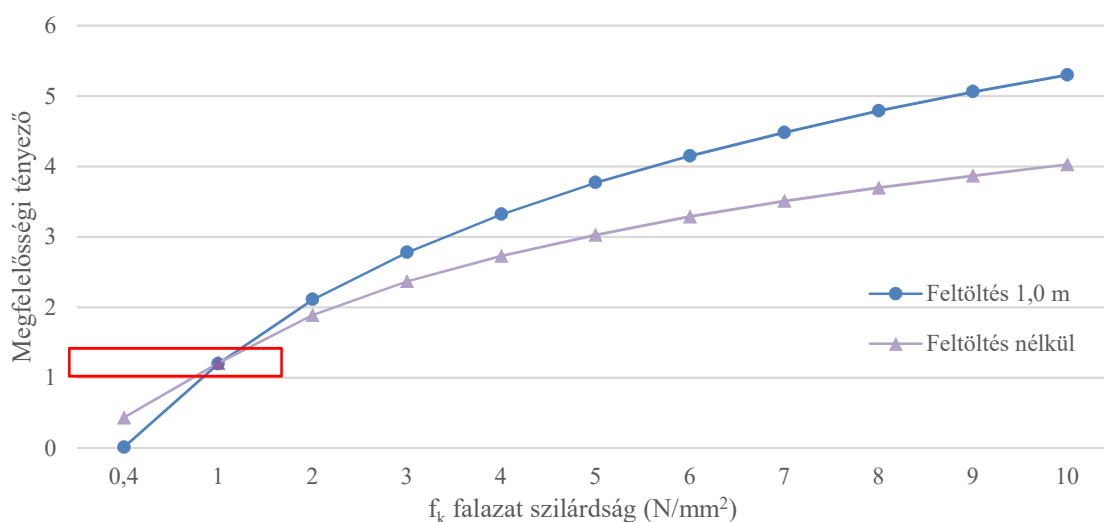
26. ábra: „A” jelű típusú híd vizsgálati eredményeinek jelleggörbéje (saját ábra)

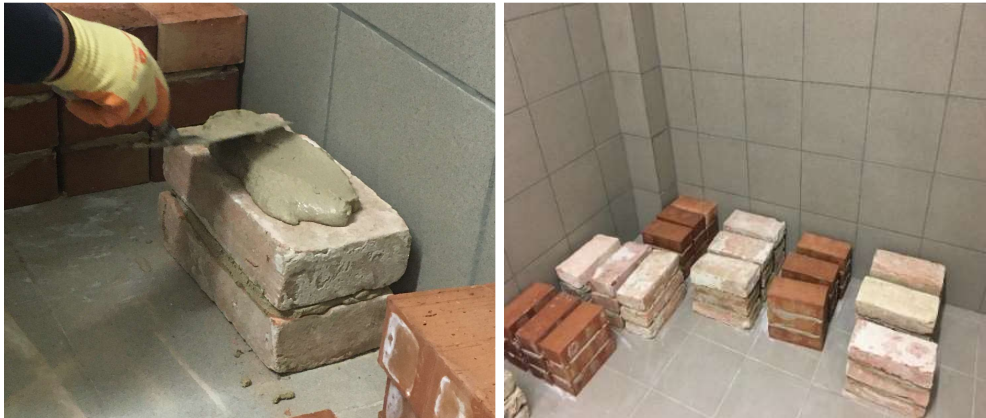
29. ábra: Faltestek kialakítása (saját felvételek)

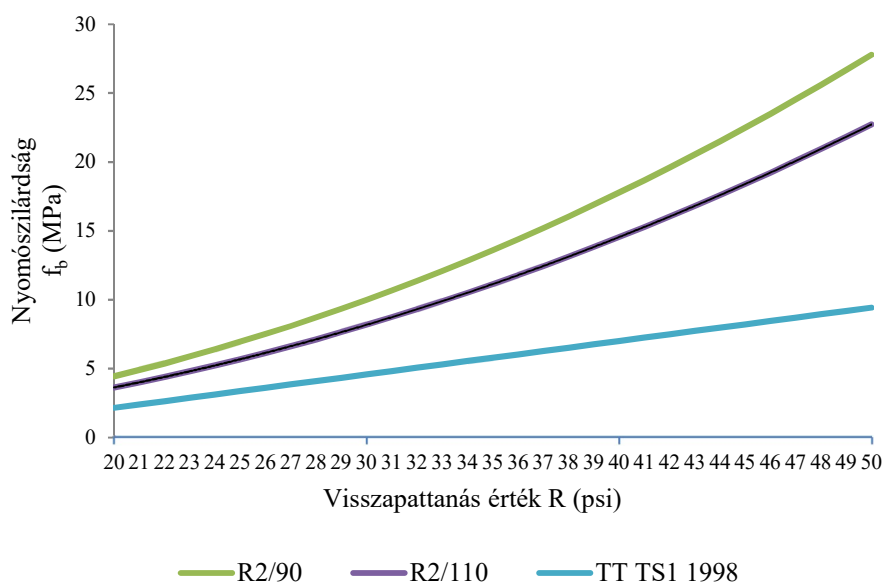
30. ábra: A visszapattanási értékre vonatkozó kiválasztott összefüggések [84][55][21]

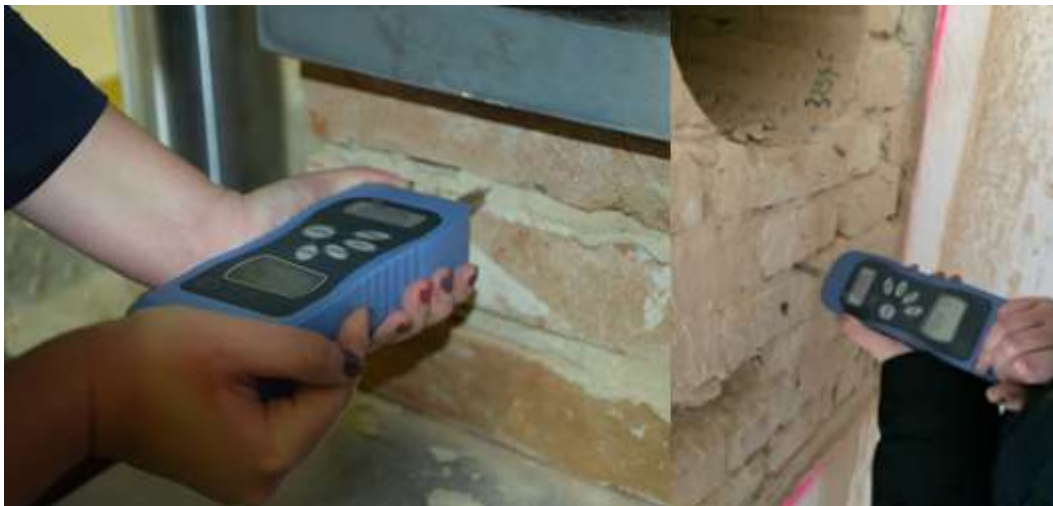
32. ábra: Penetrométer alkalmazása előterhelte próbatesten és függőleges falazaton (saját felvételek)

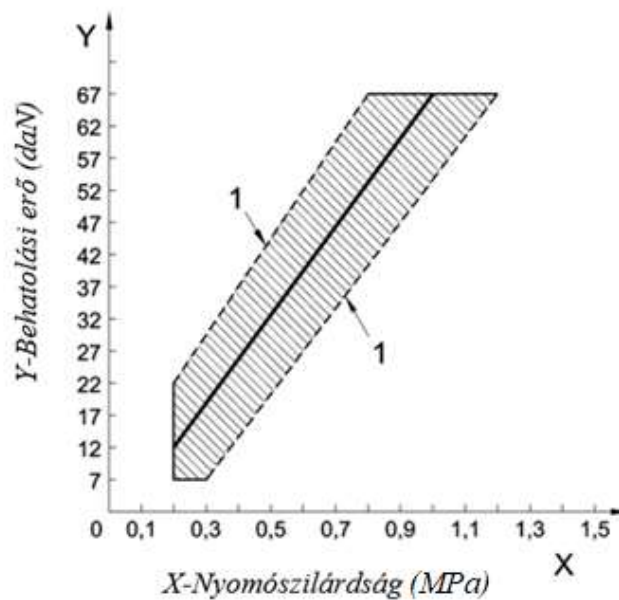
33. ábra: Kontroll habarcsminták vizsgálati eredményei (felül, saját ábra) és a vonatkozó lőtt beton szabvány grafikonja (alul, [85])<sup>18</sup>

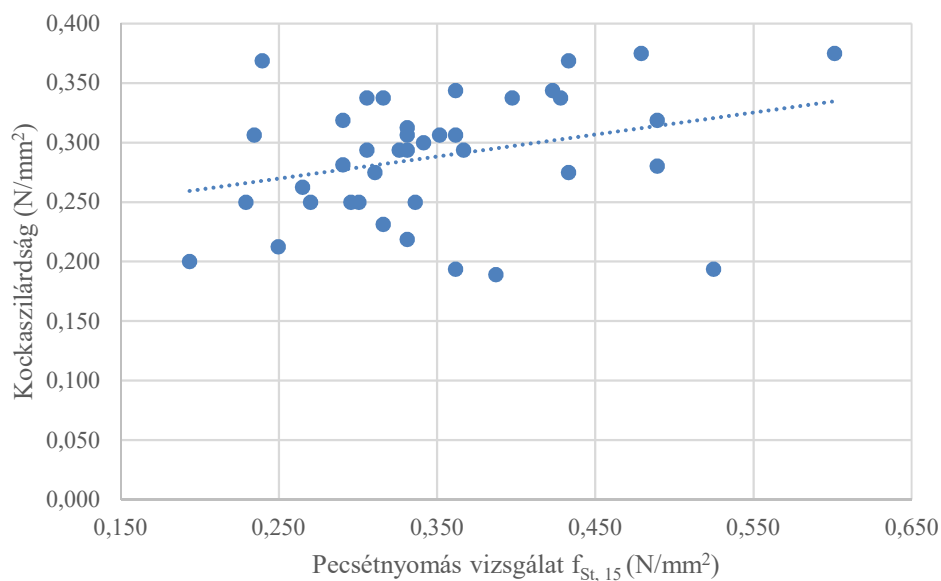
38. ábra: Pecsénnyomás vizsgálat eredményei (AS jelű habarcs, saját ábra)

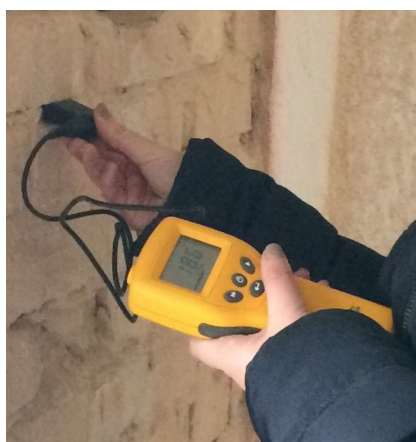
39. *ábra*: Felületi nedvességmérés Protiméterrel (saját felvétel)

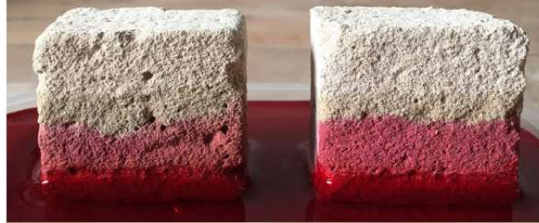
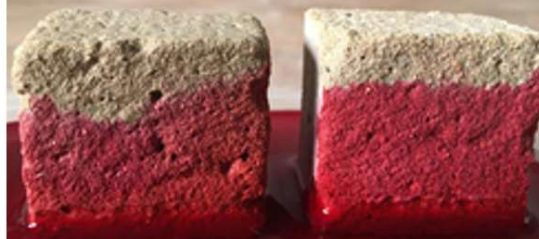
40. ábra: AS jelű mészhabarcs (bal oldalon) és CEM II jelű cementhabarcs (jobb oldalon) vízfelszívása az idő függvényében (saját felvételek)

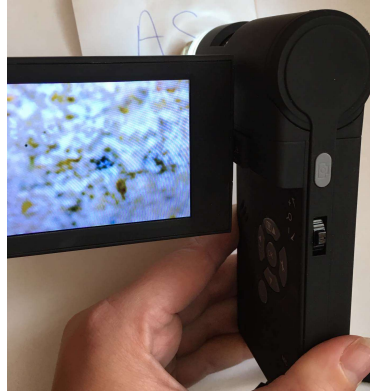
42. ábra: Terepi mikroszkóp (saját felvétel)

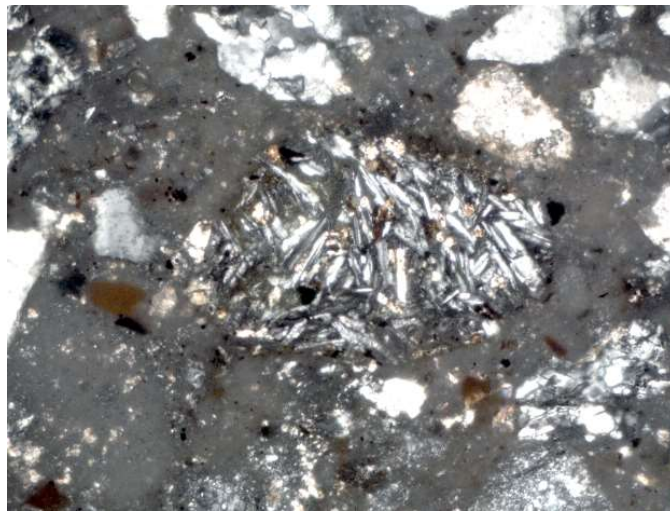
49. ábra: Gipszesedés boltozott híd szárnyfalából kiemelt habarcsmintán (saját felvétel)

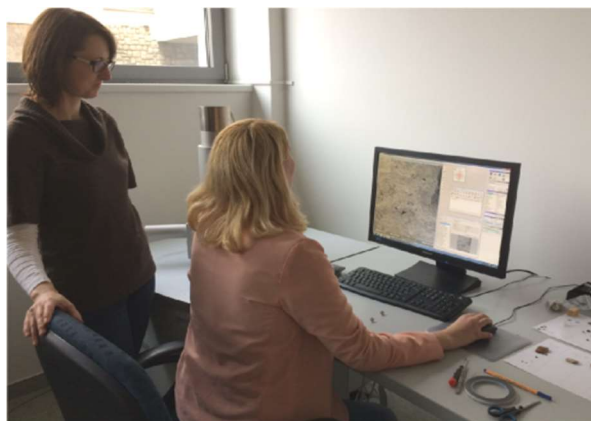
52. ábra: VEGA 3S elektronmikroszkóp (saját felvétel)

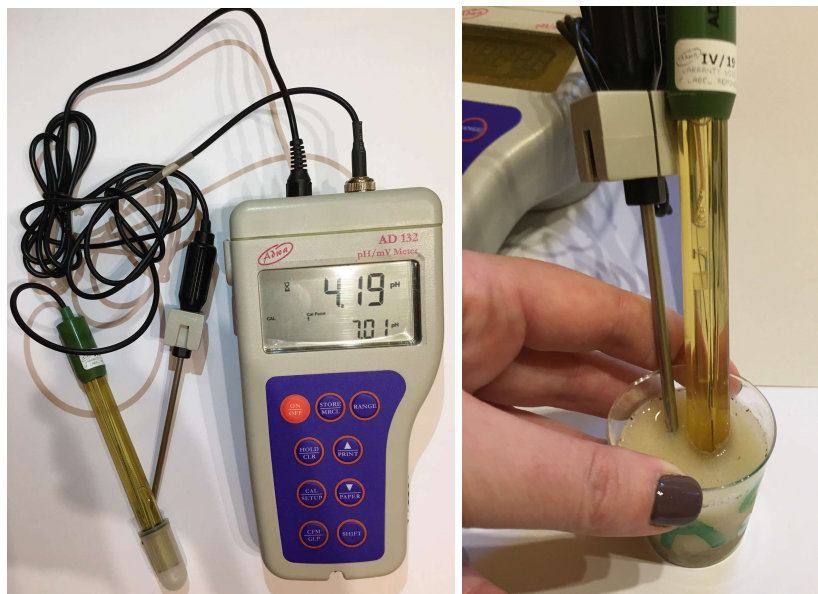
56. ábra: Adwa 132 terepi pH mérő (saját felvételek)

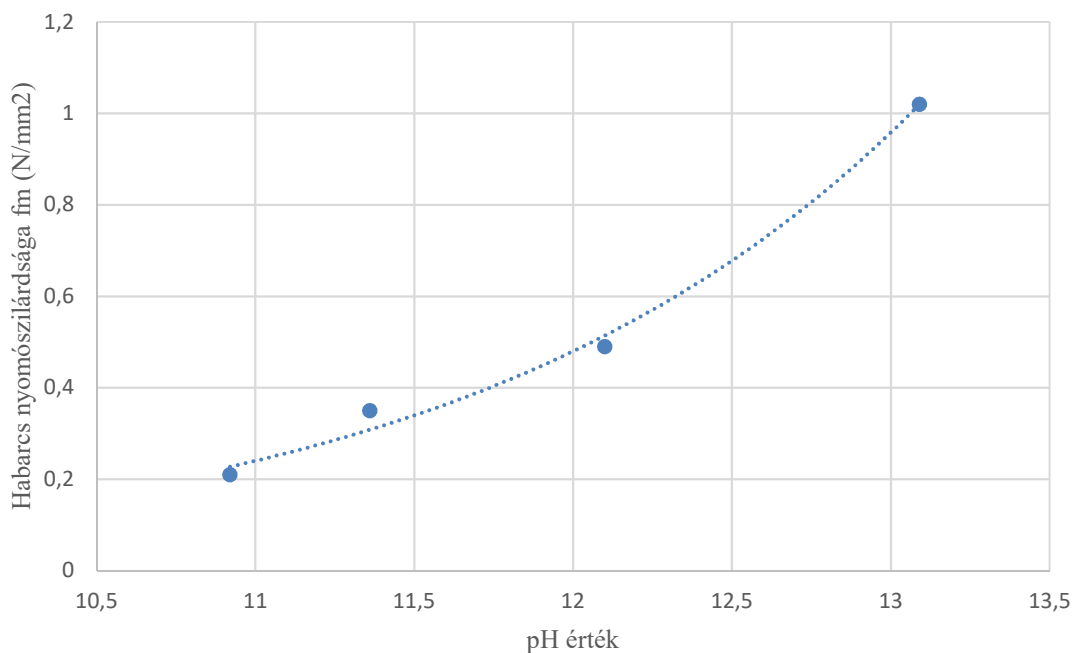
58. ábra: Mészhabarcs kontroll minták pH érték – szilárdság vizsgálati eredményei

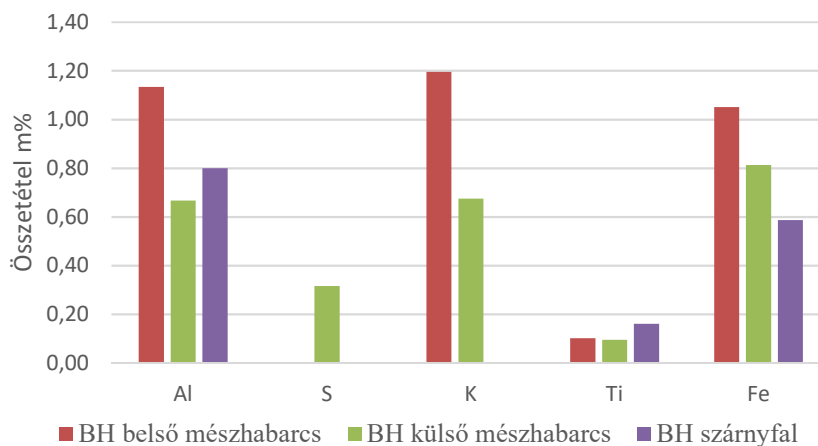
60. ábra: XRF vizsgálat eredményei boltozott hídszerkezet („BH”) habarcsminták

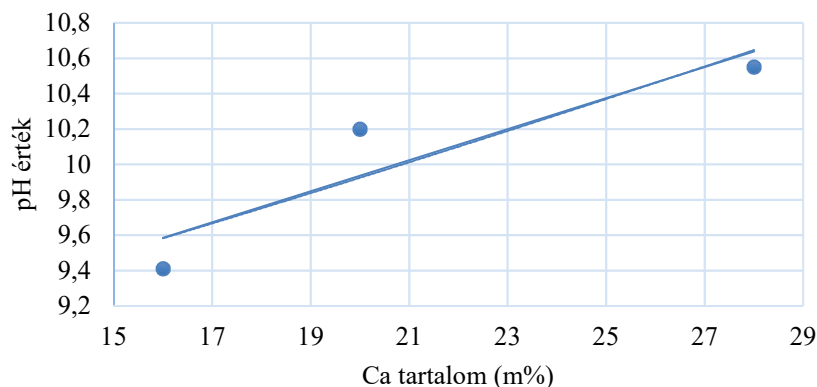
62. ábra: Boltozott hídból kiemelt minták pH érték – kalcium tartalom összefüggésre vonatkozó tendenciagörbe

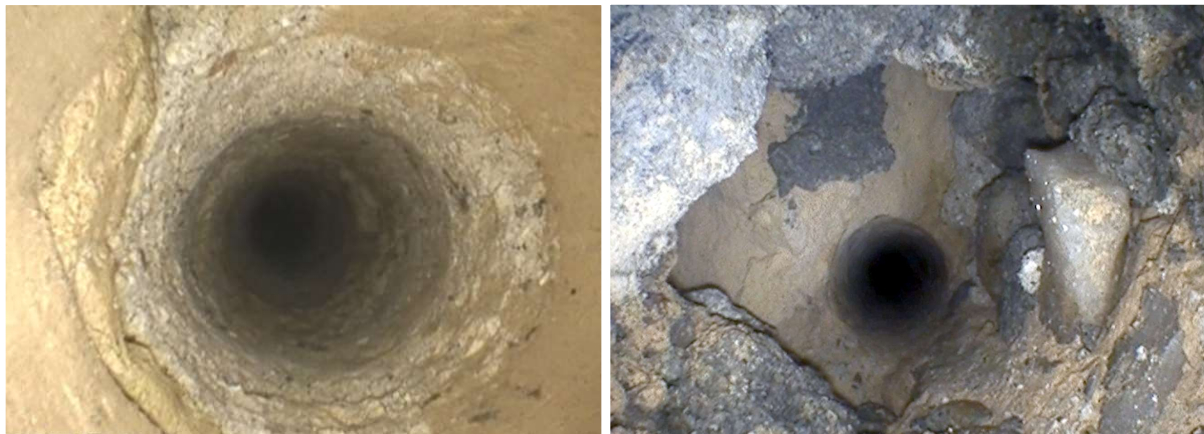
63. ábra: Video endoszkóp vizsgálat rögzített felvétele homogén szerkezet (bal oldalon, saját felvétel) és üreges szerkezeti kép (jobb oldalon, saját felvétel)

- A. 5 db falazott szerkezet endoszkópos vizsgálatai során készített videófelvételek kiértékelése alapján kidolgoztam a fugahabarcsok minőségi értékelésére egy ún. „habarcs – kitöltöttségi mérőszám”-ot (HKM). A mérőszám a fal vizsgált keresztmetszeti hosszának és habarcsrétegekben jelentkező üregek, vagy elhanyagolható szilárdságú részek hosszának az arányából számolható, százalékos formában. A HKM értéke habarcsrétegek kitöltöttségének és minőségi variabilitásának szerkezetspecifikus megállapítására ad egy kiegészítő jellemzőt.
- B. Javaslatot tettem arra vonatkozóan, hogy a HKM paraméter ismeretében a habarcsszilárdság átlagos értékét és szórását milyen mértékben kell módosítani a falazatszilárdság karakterisztikus és tervezési értékének megállapításához.
