**Történeti épületek falazatainak állapotértékelése  
Szilárdság értékelés roncsolásmentes diagnosztikai módszerek  
felhasználásával**

PhD disszertáció

Szerző:  
Dormány András  
tanársegéd

Pécs, 2023

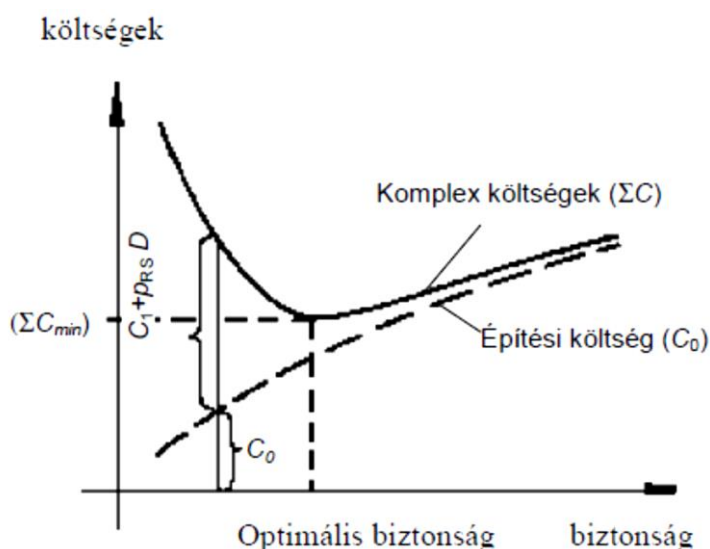
1. ábra Az optimális biztonság értelmezése [1]

ahol,  $b$  az építmény használati feltételeitől és anyagától, továbbá vizsgálati modelltől függő tényező, átlagos értéke 80,  $\delta$  a kárösszeg és az építési költség hányadosából számított kárhányad, mely teherbírási szempontból 125 értékkel vehető fel. A  $p_{opt}$  értéke a fenti összefüggés alapján  $10^{-4}$ , az ehhez tartozó megbízhatóság 0,9999, amelyhez 3,719 megbízhatósági index társítható. Az Eurocode 0 [2] 3 különböző megbízhatósági osztályt kategorizál a kárhányad alapján, mely felhasználásával a minimális megbízhatósági index érték ( $\beta$ ) meghatározható, lásd 1. táblázat.

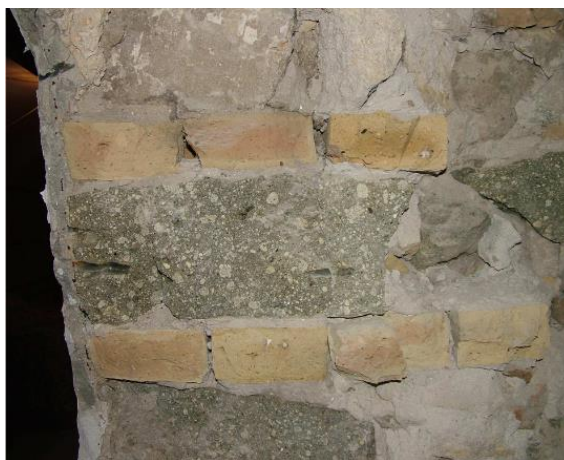
8. ábra Szabályosan váltakozó kő és téglasorból épített pincefal [10]

Vegyes falazatok alkalmazása egészen a XX. századig népszerű volt, mely azon alapult, hogy nagyobb méretű kősorok közé 1-3 téglasort helyeztek (8. ábra), ezzel stabilizálva a falazatot. A vegyes falazatok másik tipikus kialakítási módja az eltérő anyagú mag és burkolat használata. A téгла elterjedése előtt a vegyes falazat magját faragott terméskő alkotta és erre téгла burkolat került. A XIX. században a fontosabb épületek esetén téglafal lábazatára vagy akár a teljes homlokzatára kőburkolatot helyeztek. A vegyes falazatoknál jellemző károsodási mód volt a téгла és kő között fellépő repedés, mely a két építőanyag együttdolgoztatásának hiányából fakadt. Felismerve a problémát elődeink fém kacsolóelemek segítségével próbálták felvenni a téгла és kő felületi határán fellépő húzóerőt. Nagyobb épületeknél fellépő magas igénybevételek esetén a vegyes falazatok alkalmazása problémás volt, mivel a téгла és kő eltérő viselkedése és együttdolgozásának pontos mechanikájának ismerete nélkül nem voltak képesek tartós épületeket készíteni.

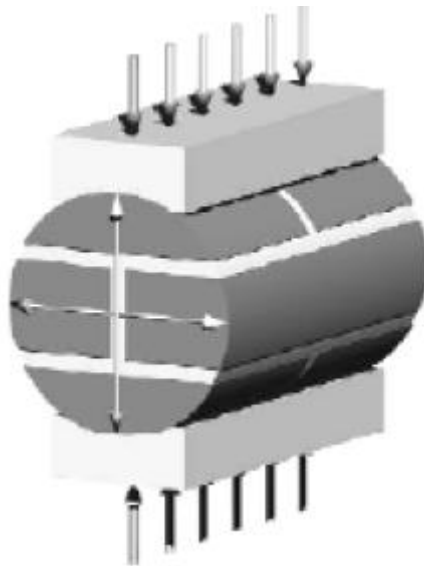
11. ábra Magminta kinézete és nyomószilárdság vizsgálatának módja [20]

A diagnosztikai módszerek konvencionális módja a vizsgált szerkezetből vett magmintán elvégzett laboratóriumi vizsgálatok. UIC 778 szabványosított eljárást mutat be nagy átmérőjű (150 mm-es) próbatestek nyomószilárdságának meghatározására (11. ábra). Ez a vizsgálat nagy roncsolást okoz a vizsgált szerkezetben, emiatt erős az igény építőmérnöki területen olyan vizsgálat kifejlesztése, mely hasonlóan megbízható eredményt ad kisebb mértékű roncsolás mellett. Az elmúlt időszakban történtek kutatások ennek a célnak az elérésére, melyek bemutatását taglalja ez az alfejezet.

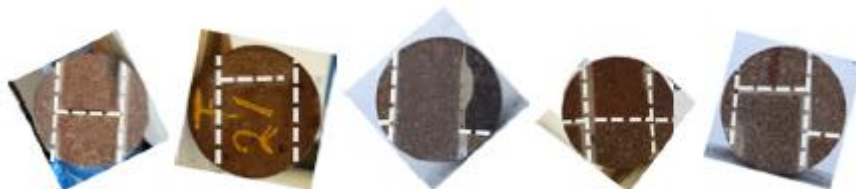
13. ábra Különböző fugakialakítások [26] kísérleteiben

Dorji et al [26] megvizsgálta a fűrt magmintákban lévő fugák elhelyezkedésének hatását a nyomószilárdságra és rugalmassági modulusra. Négy különböző fuga konfigurációt vizsgált meg a szabványos elrendezésen túl (13. ábra). Azt találta, hogy a két fekvő és egy álló soros fuga konfigurációk nyomószilárdsági átlagértékei hasonlóak voltak, viszonylag alacsony relatív szórás mellett. Viszont a két álló és két fekvősoros, valamint a két fekvő és egy végigmenő fekvő soros konfiguráció jelentősen gyengébb szilárdságot mutattak magas relatív szórás mellett. A rugalmassági modulus tekintetében nagyobb eltérést mért, azonban 70%-os korrelációt tudott kimutatni az ausztrál szabványban szereplő összefüggés szerint számolt eredményeivel.

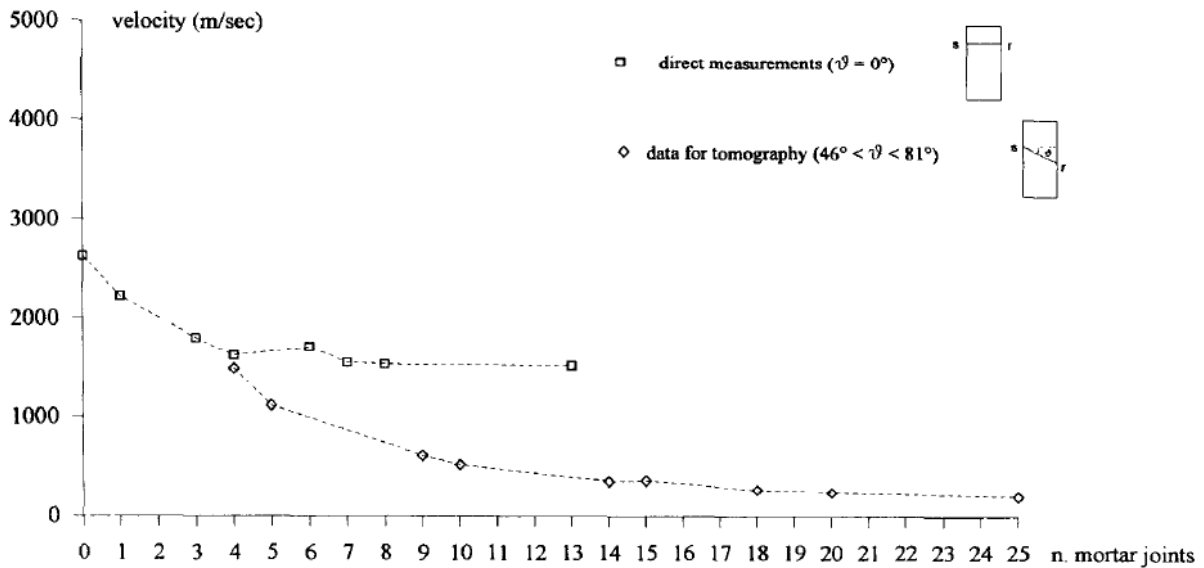
17. ábra Hanghullám terjedési sebességének változása fugák darabszámának függvényében [48]

Falazott szerkezetek vizsgálata és értékelése során figyelemmel kell lenni a szerkezet inhomogén viselkedésére. A falazat szilárdságának megállapítása során a téglák, a falazóhabarcs és a két falazat alkotó közötti kapcsolat egyformán fontos lehet. Zielinska&Rucka [47] és Schuller [48] kísérletei alapján a fugáknak nagy jelentősége van a hullámok terjedésében, hiszen a közegváltás miatt hullámok egy része visszaverődik a közeghatárról, míg a tovább haladó hullámok energiavesztés árán folytatják útjukat (17. ábra). Tehát a fugák darabszámának függvényében terjedési sebesség csökkenése mérhető.

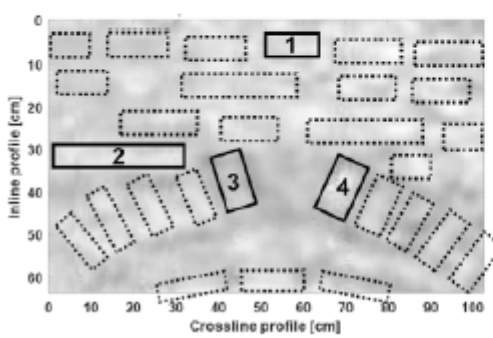
Brick example	Element label	Estimated size	Actual size

1	Height: 7.5 cm Length: 14 cm	Height: 6.5 cm Length: 14 cm
	2	Height: 6 cm Length: 30 cm	Height: 5 cm Length: 27 cm
	3	Height: 12 cm Length: 7 cm	Height: 12 cm Length: 6 cm
	4	Height: 13 cm Length: 7 cm	Height: 12 cm Length: 6.5 cm

Irodalomkutatásom alapján jelenleg az egyik legértékesebb kutatásterület a GPR kapcsán a rejtett szerkezeti elemek vizualizációja. Lombardi et al [64] kísérletet végzett egy falazott szerkezeten kijelölt tartományban található téglák elemek és fugavastagság meghatározására nagy felbontású Georadar alkalmazásával megadott mélységben. Azt találta, hogy az általa használt képalkotási rekonstrukciója jó egyezést mutatott a valós állapottal. Az általa bemutatott módszerrel 1-2 cm pontossággal képes volt megállapítani a téglák méretét (19. ábra). Negri&Aiello [65] szintén nagy felbontású GPR képek segítségével próbált meg rejtett szerkezeti jellemzőket detektálni és méretüket kellő megbízhatósággal meghatározni a mért elektromágneses hullámok sebességének alapján számított reflexiók együttható segítségével. Továbbá a reflexiók együttható meghatározásával a rejtett üregek kitöltését is képes volt megállapítani. De Donno et al [66] GPR segítségével végzett kísérletet falazott szerkezetben lévő téglák és fugák képalkotására, valamint terhelés utáni állapotban létrejött repedés lokalizálásra. Samet et al [67] által végzett mérések alapján a nem látható szerkezeti elemek profiljának vizualizációjához használt interpolációs technika segítségével megállapította az optimális képalkotáshoz szükséges mérési paramétereket.

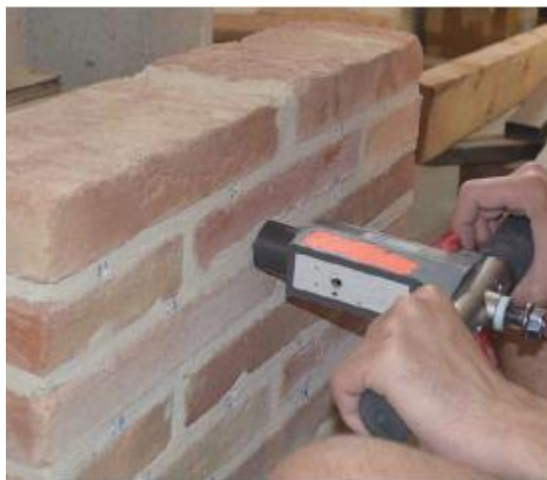
21. ábra Windsor féle penetrációs készülék használat közben [85]

A fent említett okokból kifolyólag falazóhabarcsok mechanikai jellemzőinek meghatározása céljából az in-situ vizsgálati módszerek alkalmazása előtérbe került és ma már több helyszíni vizsgálati módszer is létezik. A történeti falazóhabarcsok esetén fontos megemlíteni, hogy mészkötőanyag révén puhábbak és kisebb nyomószilárdsággal rendelkeznek, mint a cement kötőanyagú társaik. Emiatt a készülékeket megfelelően kell kalibrálni a várható szilárdság figyelembevételével. Windsor féle behatolásmérés (gyakran az alábbi kifejezéssel is illetik: Pin Penetration Testing) azon az elven alapszik, hogy a habarcsba meghatározott energiával 3 mm átmérőjű apró acélrudat ütnek be egyszeri alkalommal, a behatolás mértékét rögzítik és ennek ismeretében a nyomószilárdság megbecsülhető [85] (21. ábra). A módszer előnye az egyszerű használat, hordozható készülék révén helyszíni vizsgálatokra jól alkalmazható, illetve az acélrúd által okozott roncsolás mértéke is igen alacsony, így történeti falazóhabarcsok vizsgálatára alkalmas lehet.

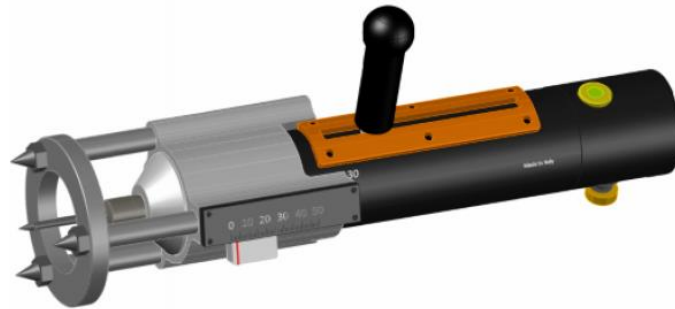
22. ábra Penetro Malta RSM 15 vizsgáló készülék [87]

A Windsor vizsgálatához erősen hasonló módszer a Penetrometer Testing (22. ábra), mely annyiban tér el a Windsor módszertől, hogy nem egyszeri, hanem akár 20-30 alkalommal is ütést kell mérni ugyanarra a vizsgált pontra. A vizsgálat során kis átmérőjű tű beütése történik állandó nagyságú energiával, mely alapján a behatolási mélységet adott ütészámunként dokumentálni lehet (5, 10, 15 ... 30). A mért penetrációt felhasználva egy jelleggörbe rajzolódik ki, mely sajátossága, hogy az első ütések (gyakran akár az első 10 is) magasabb behatolással járnak, mert a felületi sűrűlódás még igen alacsony ebben az állapotban. Amint állandósul ez a jelenség a jelleggörbe lineárisává válik és így a gyártó által készített jelleggörbe felhasználásával nyomószilárdság becslése válik lehetővé [86].

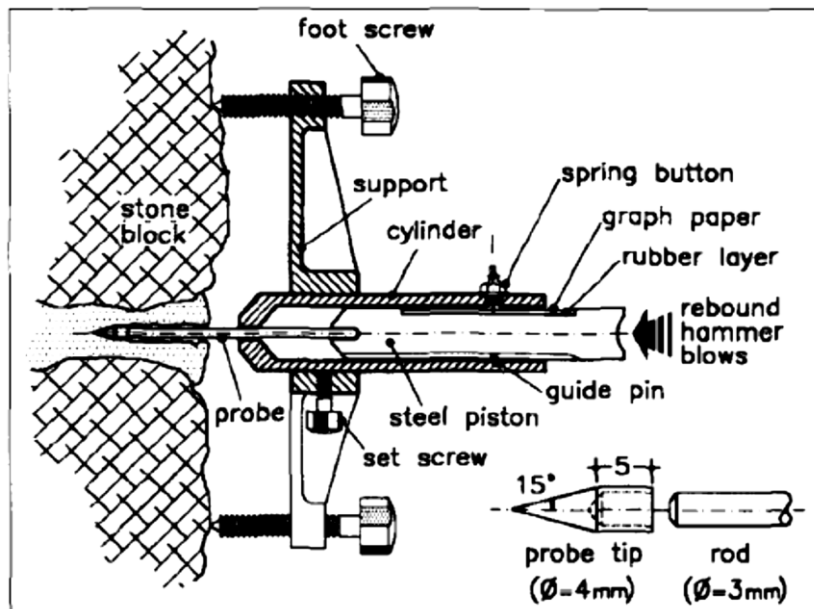
23. ábra A Felicetti és Gattesco féle fogadószerkezet a Schmidt kalapácsra alapuló behatolás vizsgálathoz [88]

Schmidt kalapácsra applikált fogadószerkezetet készített Felicetti&Gattesco [88], mely a Schmidt kalapács ütési energiáját használja fel az acél tű beütésére. Ezt a módszert kőfalazatok habarcsvizsgálatára fejlesztették ki, hiszen a kőfalak felületi egyenetlensége miatt komoly kihívást jelentene a penetrációs készülék illesztése a felületre (23. ábra). A készülék kalibrálása során figyelembe vették a kő elemek által kifejtett oldalirányú összeszorító hatást, mely befolyásolja a habarcs szilárdsági jellemzőit.

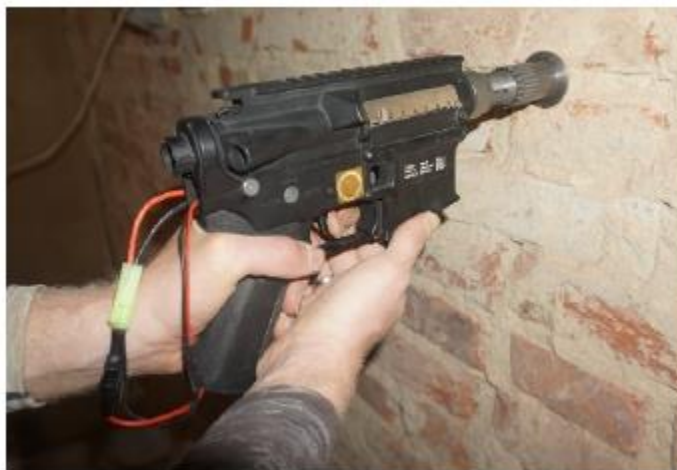
24. ábra Zalsky félé penetrációs eszköz vizsgálat közben [89]

Innovatív eljárás lett publikálva 2023 januárjában, mely az előbb bemutatott penetrométer automatizált verziójaként fogható fel [89]. A cikk írói egy pisztolynak kinéző eszközt készítettek (24. ábra), mely teljesen automatikusan működik és az elsütő ravasz meghúzásával aktiválható. A penetrométerrel ellentétben nem kell manuálisan felhúzni a készüléket, így a használata végtelenül egyszerű és kifejezetten alkalmas lehet igazán alacsony szilárdságú habarcsok (0,1-0,5 MPa) vizsgálatára, 1,32 Nm ütési energiája miatt.

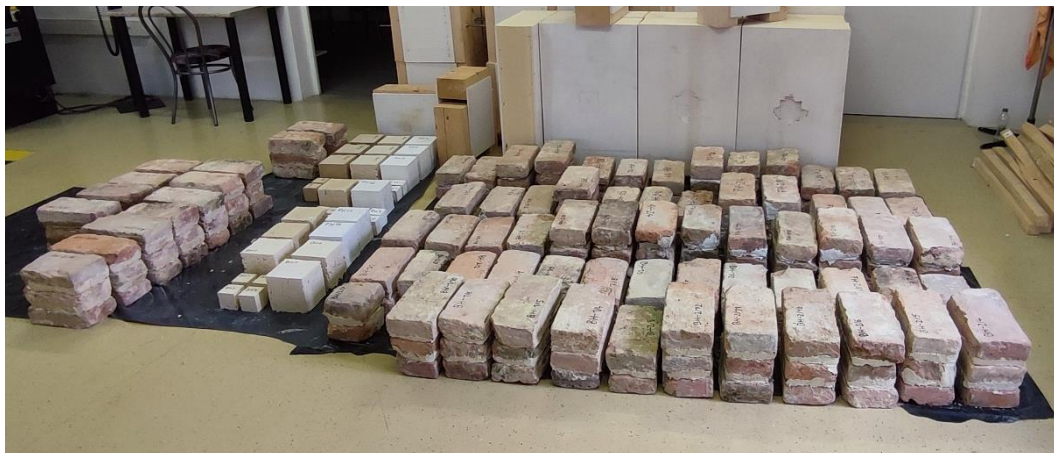
25. ábra Az elkészült próbatestek vizsgálatra kész állapotban [saját felvétel]

itt is készültek szobaszáraz és telítettségig nedvesített próbatestek, így összesen 72 db próbatest lett vizsgálva (25. ábra).

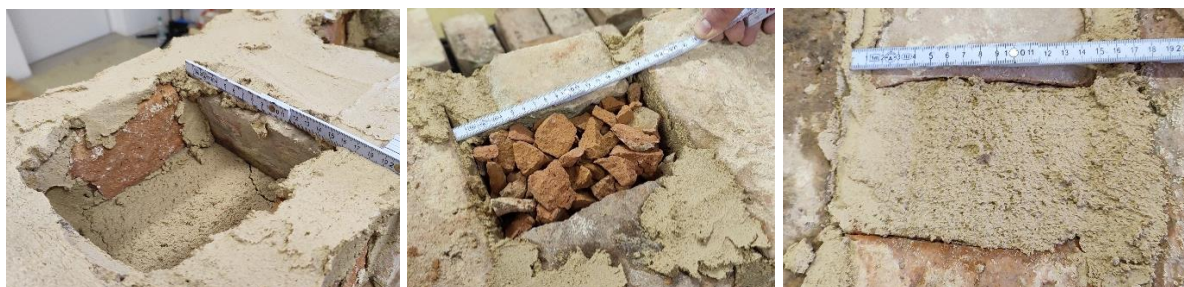
26. ábra Rejtett anomáliák az épített falban (üreg, téglatörmelék és habarcs kitöltés) [saját felvétel]

Az alacsony magasságú próbatesteken csak korlátozott mértékben volt lehetőség a vizsgálatok elvégzésére, így készült egy téglavastagságú próbafal (~1,1 m hosszú és ~1,1 m magas). Ebben az esetben a fal méretéből is anyagigényéből fakadóan a próbatest csak 1 féle habarcsból (bányahomokos habarcs) és habarcsvastagságból (2 cm) készült. A fal építése során megadott pozíciókban rejtett anomáliák kerültek beépítésre, melyek néhány jellemző építési hiba imitálására szolgáltak. Összesen 6 db anomália lett beépítve: 2 helyen fél téglavastagságú üreg, 2 helyen fél téglavastagságban téglatörmelék és 2 helyen fél téglavastagságban habarcskitöltés (26. ábra). A fal nagy méretéből eredően lehetőség nyílt a szónikus vizsgálatok kiterjedtebb elvégzésére, továbbá Georadaros vizsgálat is alkalmazható volt. A 27. ábrán a próbafalban lévő anomáliák elhelyezése látható nézetben és metszetben.

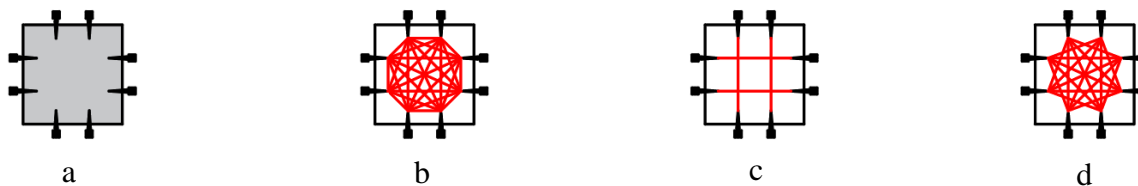
33. ábra Habarcs kockákon mért sugárutak sematikus elrendezése szónikus vizsgálat során [saját illusztráció]

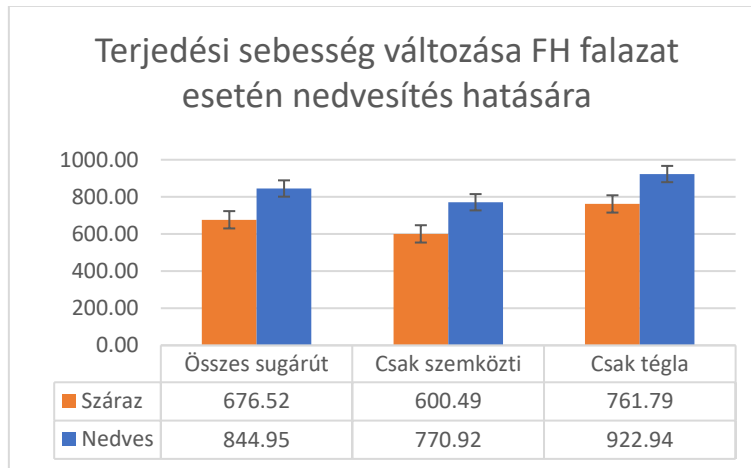
35. ábra Terjedési sebesség változás FH habarccal készült falazott próbatetek esetén nedvesítés hatására különböző sugárút szűrések alapján

A nagy mennyiségű adatsor értelmezésének megkönnyítése érdekében összesítő diagrammok készültek, amelyeket a 35-37. ábrák szemléltetnek.

A diagrammok alapján egyértelműen megállapítható a hanghullámok terjedési sebességének erőteljes változása habarcs típusától függetlenül. A sebesség növekedés jelentős is lehet: FH habarcsú fuga esetén 24,9% ha az összes sugárutat vesszük figyelembe 28,4% ha csak az egymással szemközti szenzorok sugárútjaival számolunk és 21,5% csak a téglában megtett sugárutak esetén. Ugyanezek az értékek AH habarcs fuga esetén 40,7%, 44,8% és 41,7%. BH habarcsos fuga esetén rendre 46,2%, 49,0% és 39,5%. Az adatokból az is kiolvasható, hogy a habarcs típusnak nincs nagy befolyása a hang terjedési sebességében. Mindhárom habarcs fajta esetén a mért sebesség értékek száraz állapotban 600 m/s körül mozogtak, nedves állapotban pedig 900 m/s körül. A 3.2.2 pontban bemutatott habarcs próbakockákon mért sebesség értékek között jelentősebb eltérés volt tapasztalható, összességében az látható, hogy a közegváltás miatti sebességcsökkenés hatása jelentősebb, mint a habarcs adalékanyag összetétele és fajtája. Az adatok szűrésére itt is nagy hangsúlyt kell fektetni, hiszen ebben a fajta szenzorfelosztásban mindig lesznek olyan sugárutak, melyek csak a téglában lesznek és nem metszik el a fugát. A téglá anyagi sajátossága miatt itt magasabb terjedési sebesség mérhető, mint azokon a sugárutakon, amelyek közegváltáson mennek keresztül. A szemközti szenzorok közötti sugárutak és a csak téglán áthaladó sugárutak sebességértékei között akár 160 m/s-t is meghaladó eltérés is lehetséges.

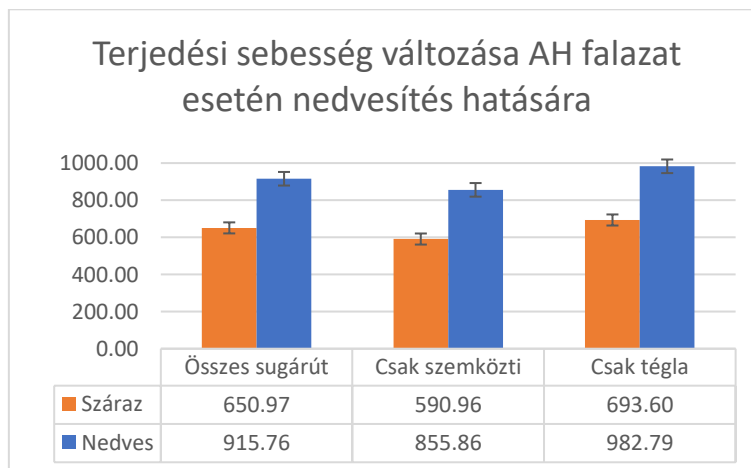
36. ábra Terjedési sebesség változás AH habarccal készült falazott próbatestek esetén nedvesítés hatására különböző sugárút szűrések alapján

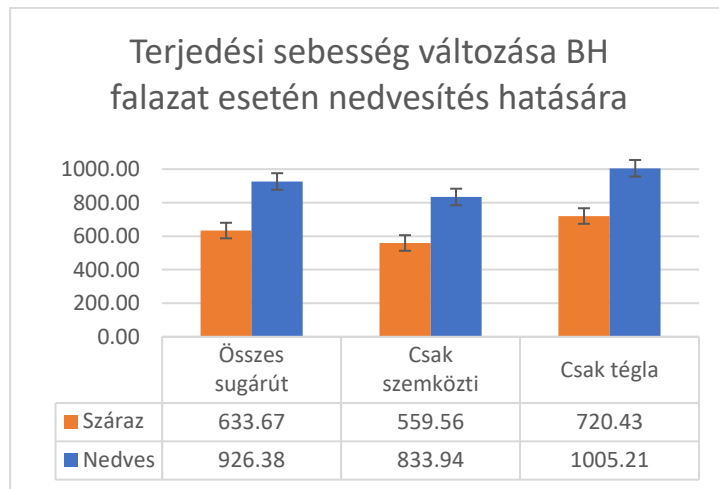
37. ábra Terjedési sebesség változás BH habarccal készült falazott próbatestek esetén nedvesítés hatására különböző sugárút szűrések alapján

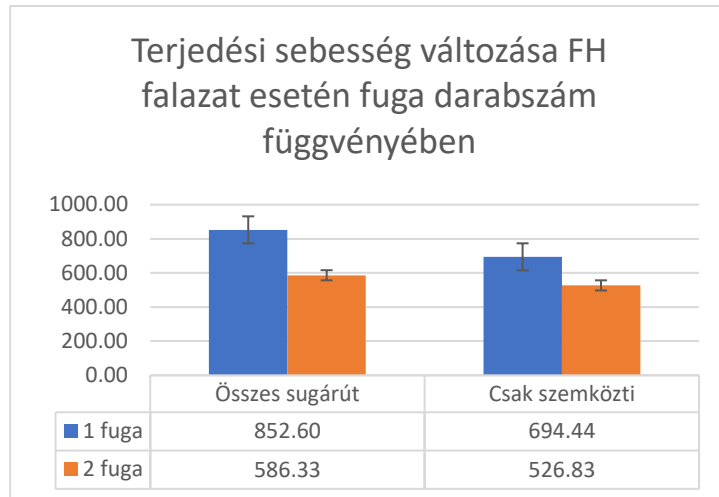
38. ábra Terjedési sebesség változása 1 és 2 db fuga esetén FH habarcsból készült falazott próbatesten

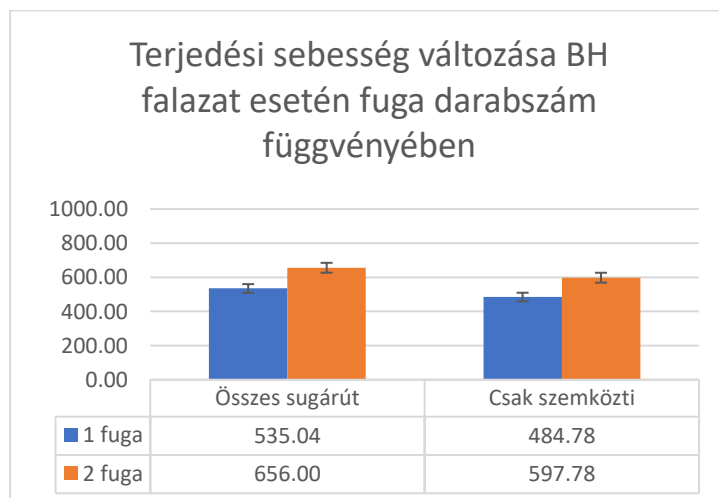
40. ábra Terjedési sebesség változása 1 és 2 db fuga esetén BH habarcsból készült falazott próbatesten

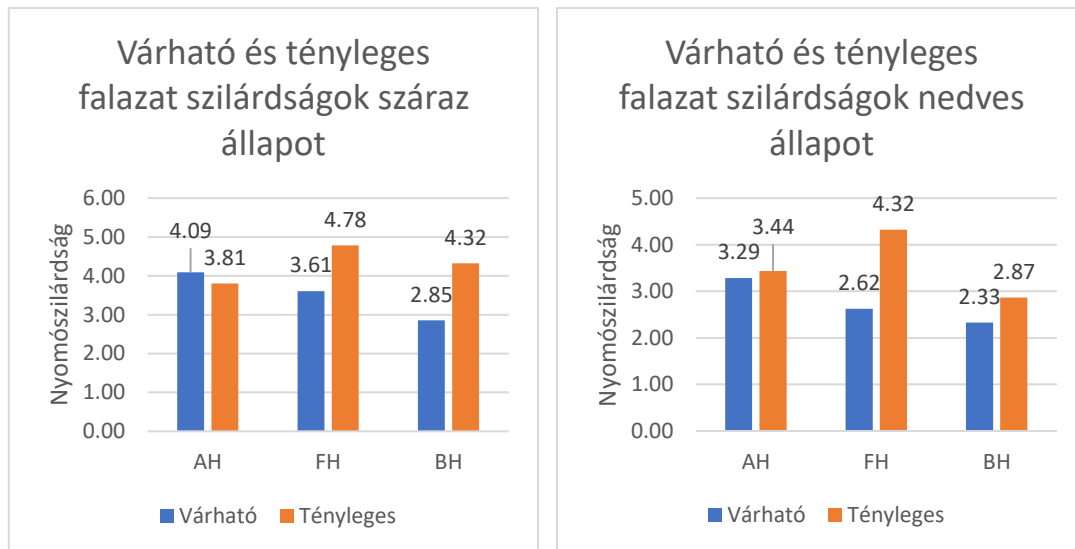
41. ábra Várható és tényleges falazott próbatest nyomószilárdságok száraz és nedves állapotban

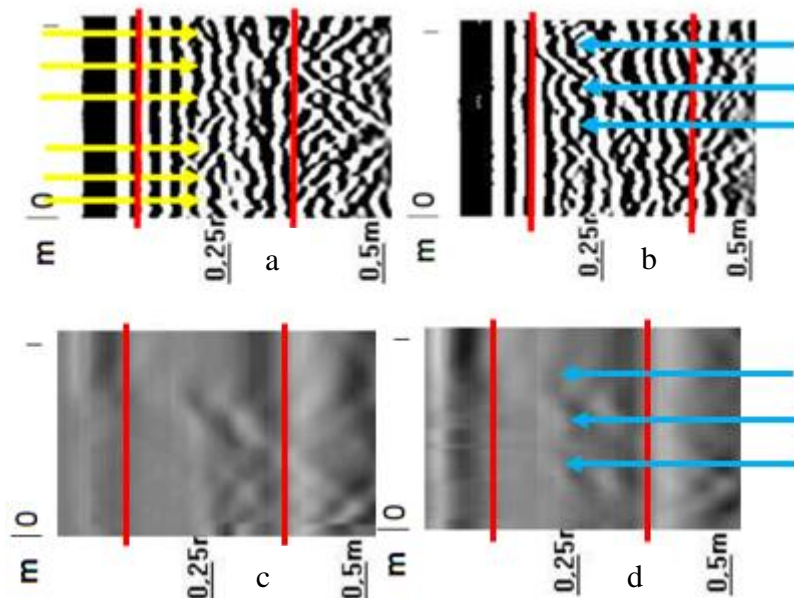
42. ábra A próbafalon készült Georadar felvételek, a ábra tömör szakasz 2000 MHz frekvencia, b ábra üreges szakasz 2000 MHz, c ábra tömör szakasz 600 MHz és d ábra üreges szakasz 2000 MHz.

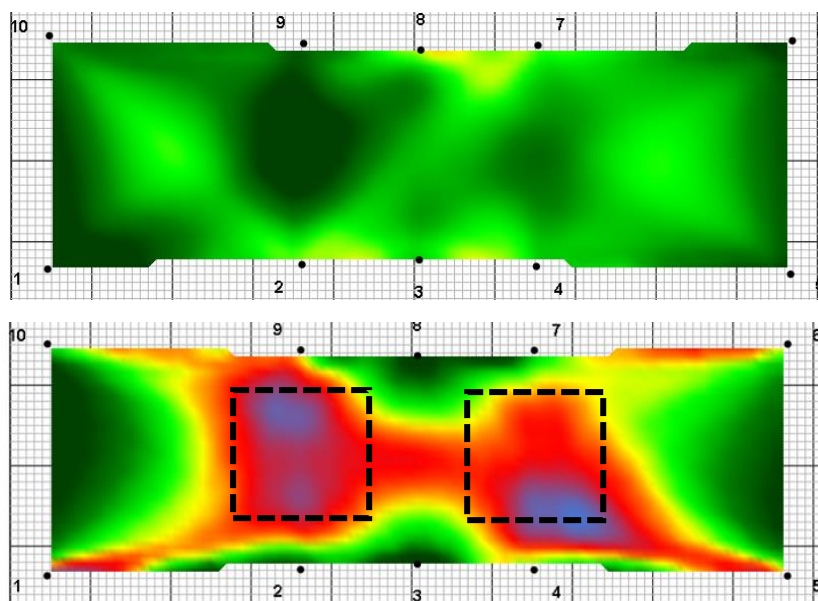
43. ábra Teljesen tömör részről készült vízszintes metszet (felső ábra) és üreget tartalmazó részről készült vízszintes metszet (alsó ábra) száraz állapotban

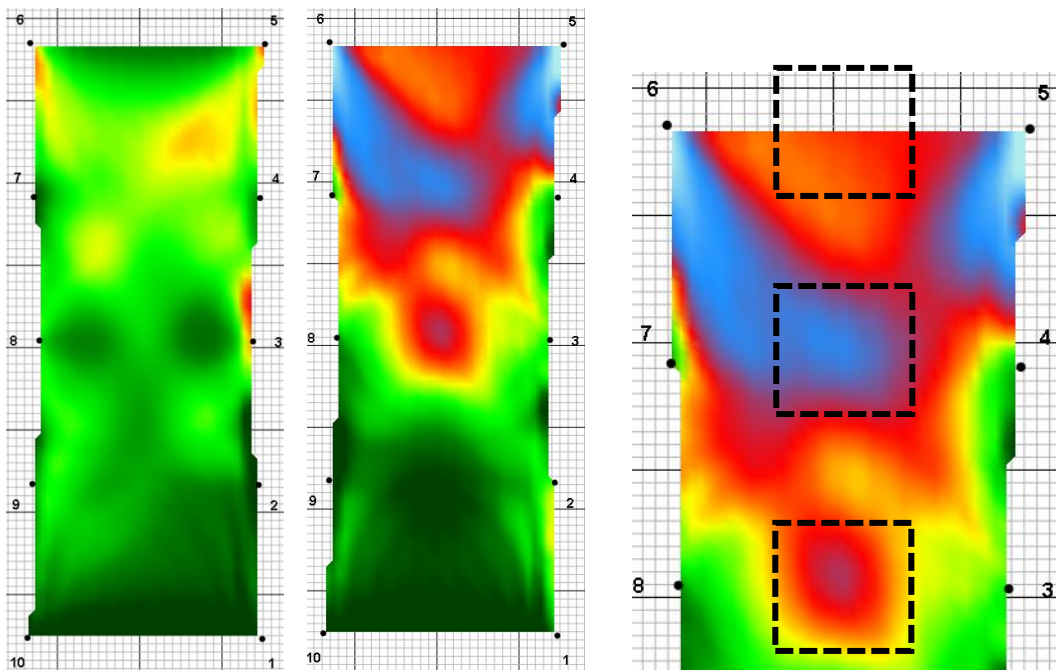
44. ábra Teljesen tömör szakaszcól készült függőleges metszet (bal oldali ábra), üregeket tartalmazó függőleges metszet (középső ábra) és kiragadott ábra az ürege tartományról (jobb oldali ábra)

A falazott próbafal alsó szegmense teljesen tömör téglasorokkal volt falazva, lehetőséget biztosítva arra, hogy a nagy mennyiségű fuga okozta terjedési sebesség változás rögzítve és elemezve legyen. A mérés végeztével kigyűjtött sebességmátrixot elemezve egyértelműen kimutatható a sebességcsökkenés a hanghullámok útja során elmetstet fugák darabszámának függvényében (lásd 19. táblázat). Ez egy fontos információ, hiszen ebben az esetben nem szilárdságcsökkenés okozza mért sebességek visszaesését, hanem heterogén szerkezet anyagi sajátosságából fakad.

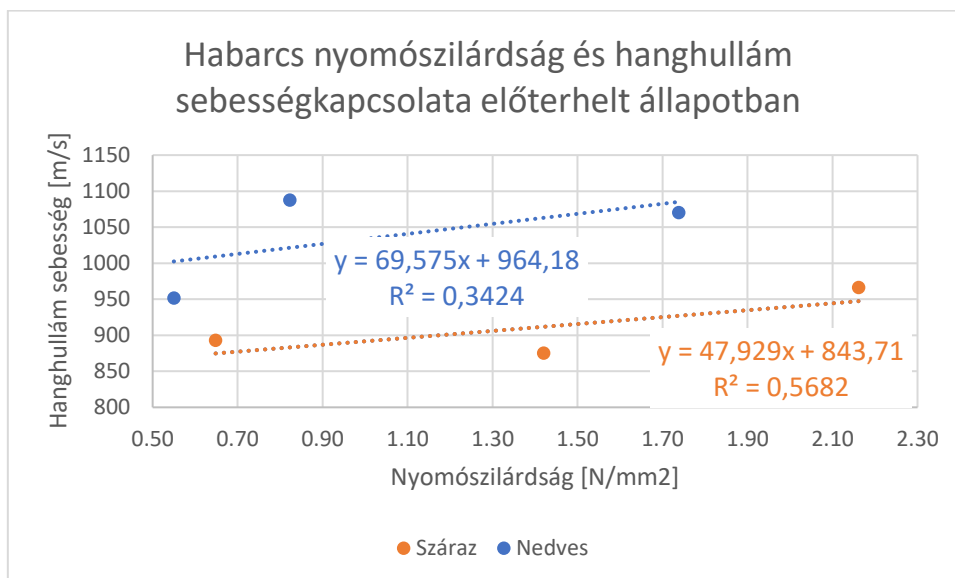
55. ábra Habarcs nyomószilárdság és hanghullám sebesség előterhelt állapot

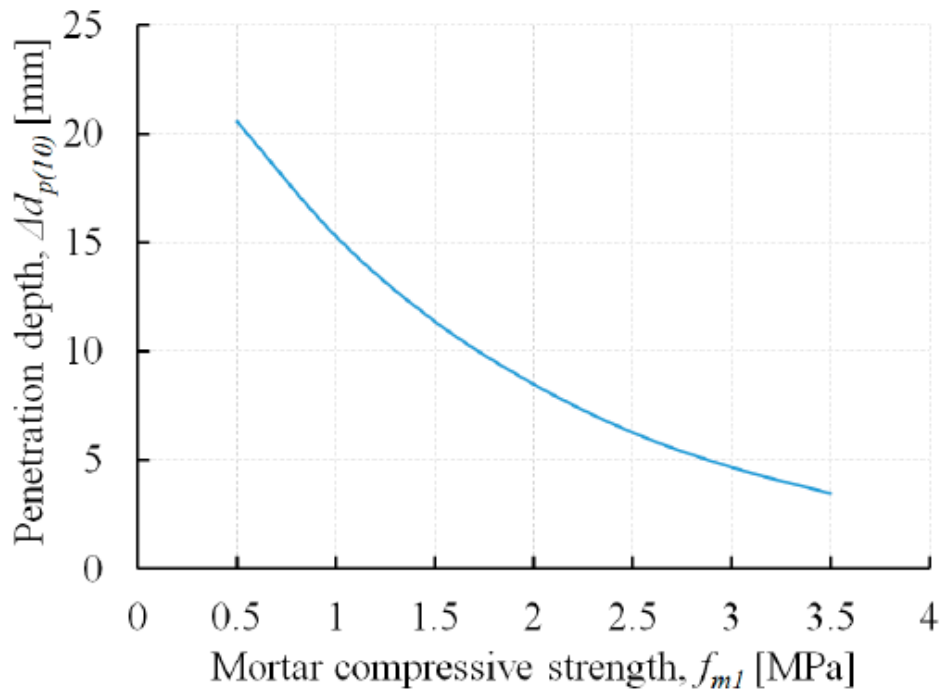
57. ábra Jelleggörbe a habarcs nyomószilárdság meghatározására Penetrációs vizsgálattal [109]

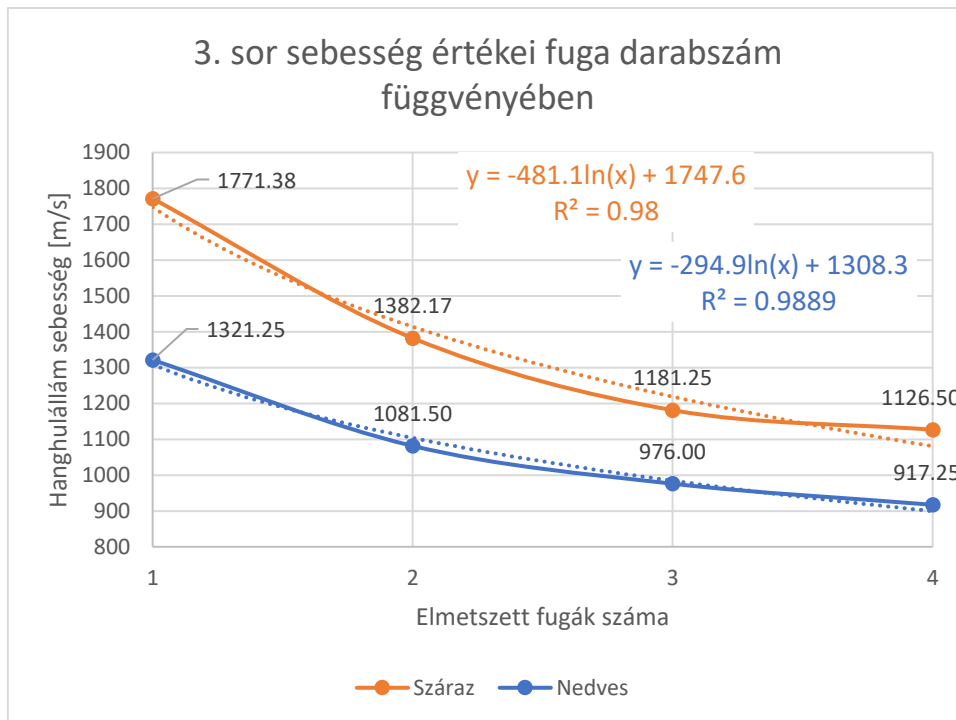
59. ábra 3. téglasoron mért hanghullám sebesség értékek az elmetszett fugák darabszámának függvényében
